Acabar con la magia sin dejar el método La restauración de Sant Pere de Serrallonga

Antoni González Moreno-Navarro *

Sant Pere de Serrallonga

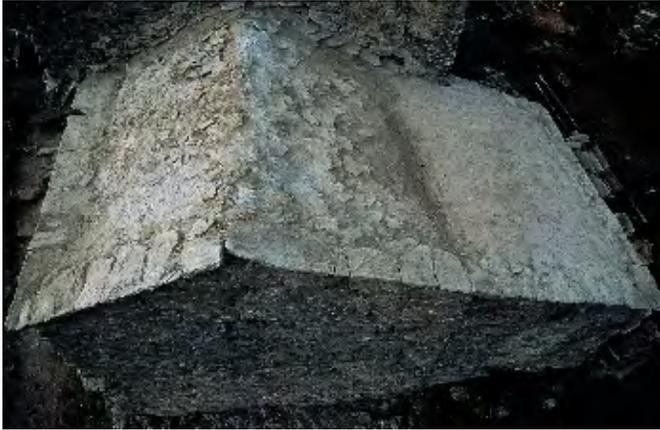
5

5. Las cubiertas del ábside y de la sacristía, después de los trabajos de exploración

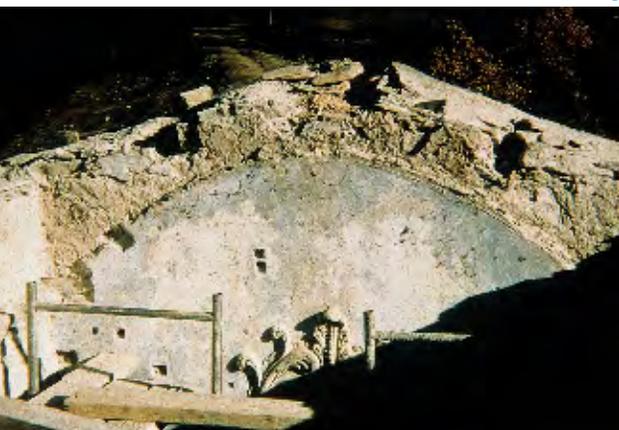
8

8. Coronación del muro de levante de la nave, explorado una vez desmontada la cubierta

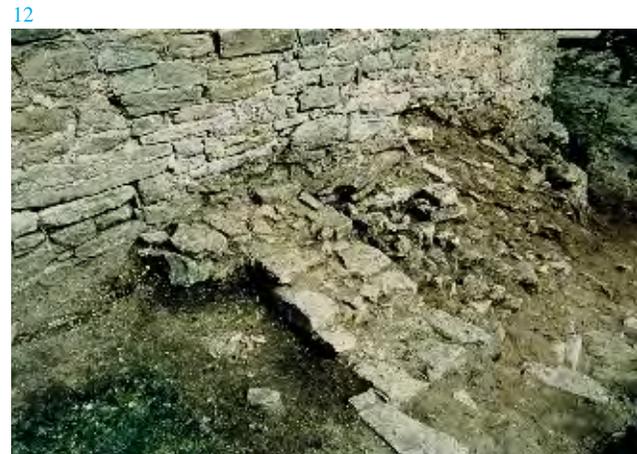
12

12. Restos del contrafuerte del siglo XVII, desmontado el XIX, aparecidos en la excavación arqueológica del entorno inmediato del templo

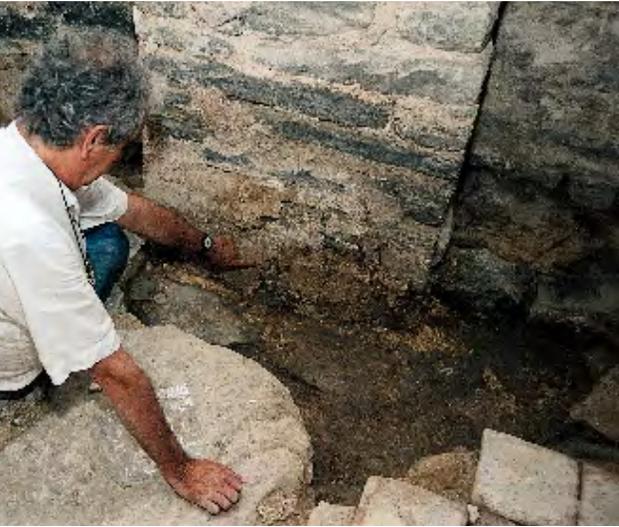
13

13. Revestimientos de mortero de yeso aparecidos en las partes inferiores de las jambas del arco triunfal, una vez excavado el santuario

5. En las zonas bajas estuvieron enlucidos con una capa de mortero de yeso, de entre uno y dos centímetros de grueso (se conservan restos en las jambas del arco triunfal), y en las zonas altas, con una capa muy fina de pintura de cal (que aún se aprecia en el paramento interior del muro de mediodía, sellado por el arco románico que se le adosaría después).

En el interior, los trabajos consistieron, fundamentalmente, en consolidar los revestimientos de mortero de cal y yeso, y recuperar los pavimentos antiguos y la primitiva apariencia del presbiterio y, todo ello, sin dañar ninguna de las aportaciones modernas (la sacristía, el retablo, etc.), elementos que se han conservado y restaurado como testimonio de su época, tan digna de respeto como las anteriores y posteriores.

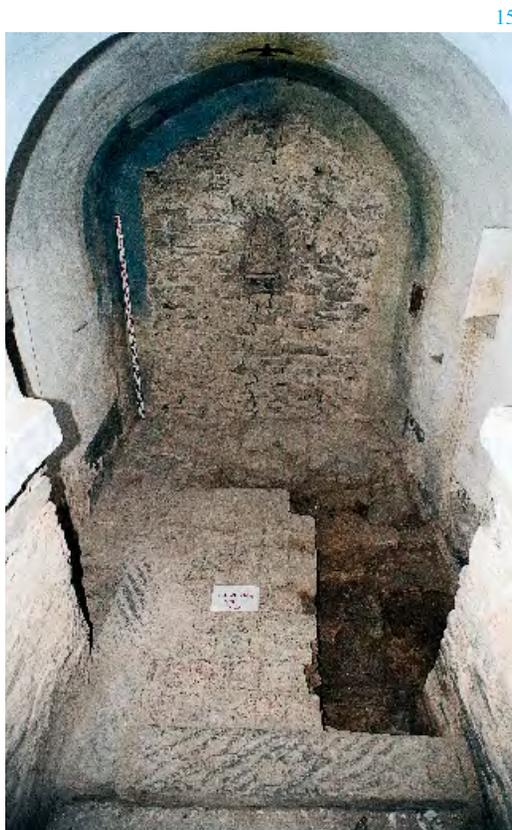
15

15. Excavación arqueológica del santuario, una vez trasladado el retablo

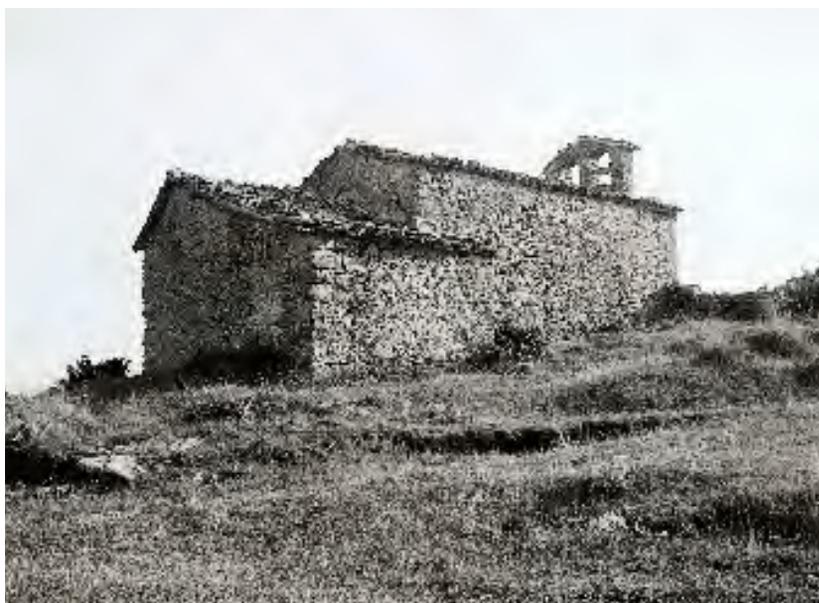
17

17. Vista de la iglesia desde el noreste. El volumen de la sacristía perturba la comprensión de la planta primitiva prerrománica (Foto: SPAL, 1969)

Esta vez quisimos apurar la reflexión. Concluimos que lo que realmente mistificaba la imagen del templo, no era tanto el volumen de la sacristía, como la continuidad de su cubierta con la del ábside, ya que daba una imagen disimétrica y perturbada de éste. Y decidimos confiar la "recuperación de la autenticidad" a un gesto mínimo: cambiar la pendiente de la nueva cubierta de la sacristía y romper así la continuidad de la vertiente única, lo que permitiría remarcar la diacronía entre los dos cuerpos. La lectura de la cabece-

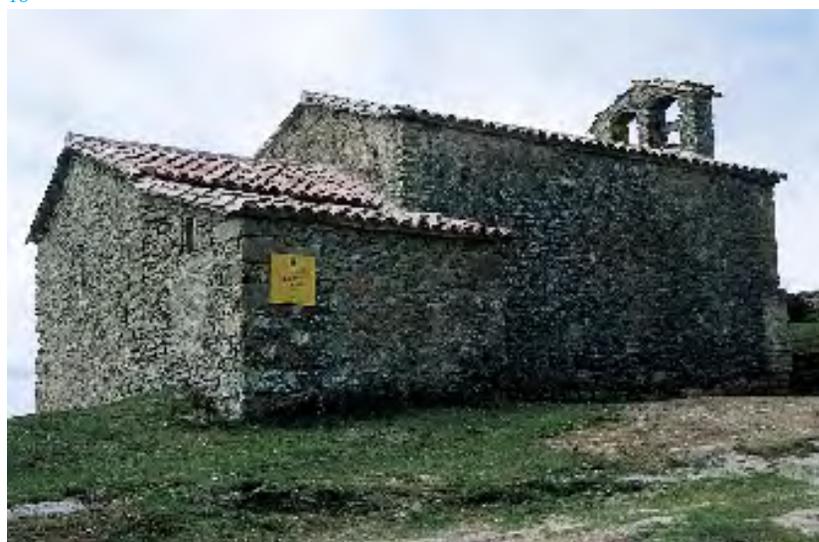
18

18. Vista de la iglesia desde el noreste, después de la restauración. La solución de continuidad entre las cubiertas del ábside y la sacristía, facilita la comprensión de la planta primitiva prerrománica (Foto: Montserrat Baldomà, 21 abril 1999)

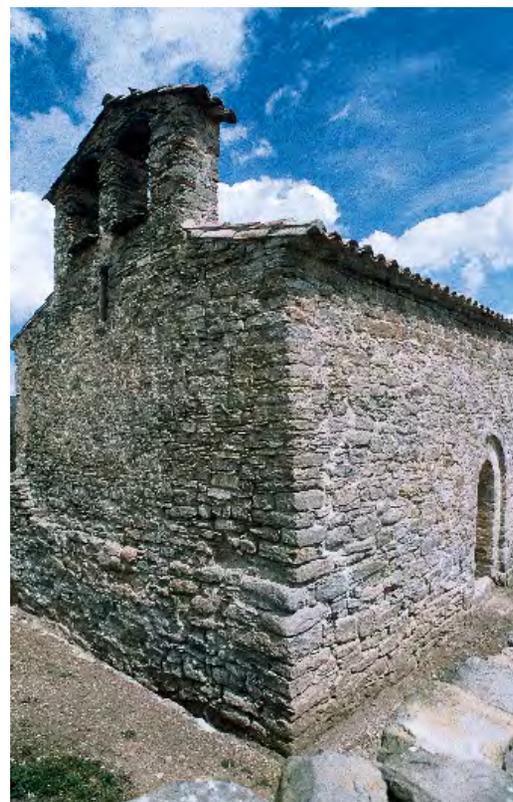
16

16. Las fachadas de poniente y mediodía, una vez excavado el terreno colindante, lo que permitió conocer su dimensión original y su evolución (Foto: Montserrat Baldomà, 21 abril 1999)

El rebaje del terreno alrededor de todo el edificio hasta las cotas contemporáneas a su construcción (realizado, obviamente, con seguimiento arqueológico), permitió que los muros y la puerta románica recuperaran sus proporciones originales, hasta entonces alteradas. Se aprovechó para separar el recinto del cementerio de la fachada de poniente, mejorando la coronación del muro perimetral y abriendo un nuevo acceso. En cuanto a los muros del templo, otros trabajos consistieron en abrir las ventanas tapiadas (y cerrarlas con vidrio o reja después de reparar la carpintería), recolocar alguna piedra o sillar perdidos o alguna teja que ayudara a evacuar mejor las aguas y limpiar de vegetación y rellenar con mortero de cal algunas juntas demasiado abiertas, pero sin repararlas todas indiscriminadamente ni eliminar los restos de mortero de revestimiento.

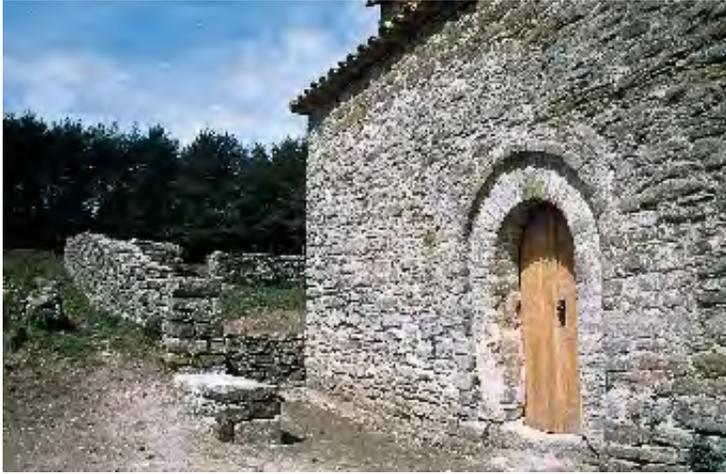
21

21. Vista de la iglesia desde el mediodía, después de la restauración. El rebaje del terreno ante la puerta románica ha permitido la recuperación de las proporciones originales de ésta. A la izquierda, el recinto del cementerio
