Església de Sant Pere de Serrallonga (Alpens)

Arqueologia i història

1. L'excavació arqueològica

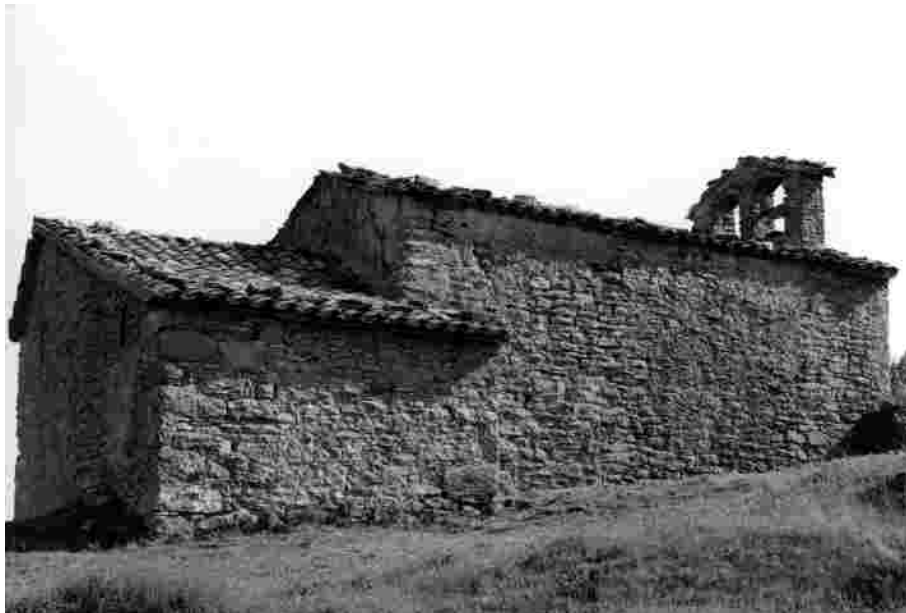
2. Façana nord de l'església de Sant Pere de Serrallonga. Arxiu fotogràfic de l'SPAL, núm. clixé 158.505.

Es tracta d'una petita construcció preromànica de nau única, rematada a llevant per una capçalera rectangular, que té adossada, a tramuntana, una sagristia quadrangular. L'edifici està cobert a dues aigües. La coberta de la nau és més alta que no pas la de la capçalera, que aixoplugava també la sagristia (fig. 2).

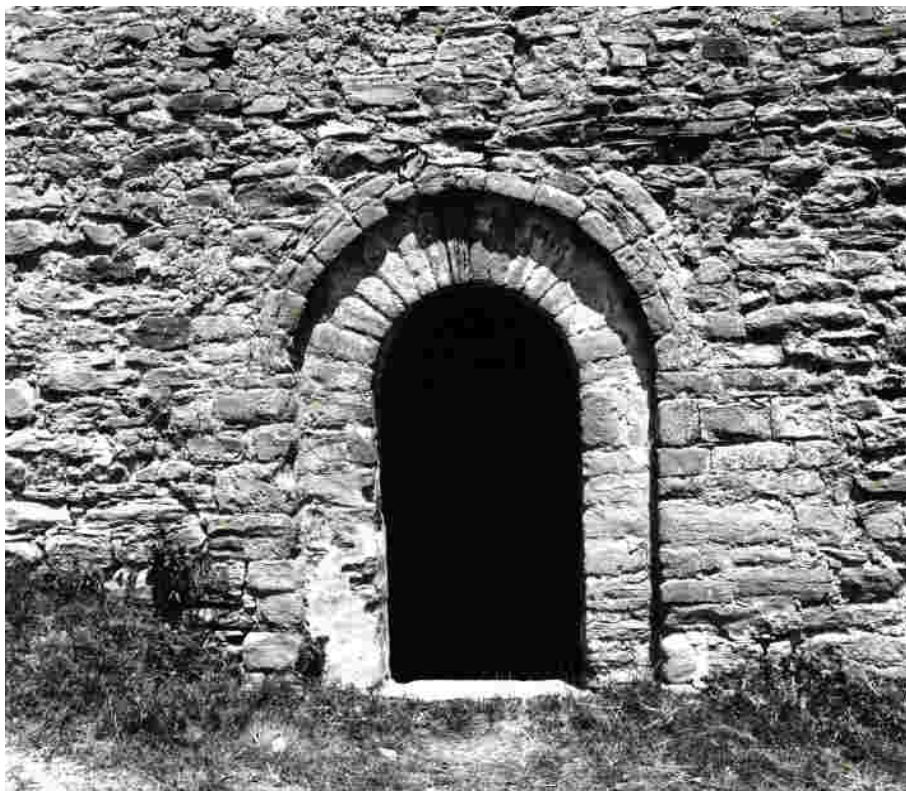
3. Porta d'accés a l'església de Sant Pere de Serrallonga, oberta a la façana de migdia. Arxiu fotogràfic de l'SPAL, núm. clixé 159.762.

L'accés a l'església es realitza a través d'una porta d'estil romànic practicada a la façana de migdia de la nau, lleugerament rebaixada al gruix del mur i acabada amb un arc de mig punt adovellat i emmarcat per una doble filera de lloses col·locades planes (fig. 3). En aquesta façana hi ha també dues finestres de doble esqueixada (fig. 4). L'una, situada a la part superior del costat de llevant del mur de la nau, apareix coronada a l'exterior per un arquet de mig punt, i a l'interior presenta un alçat rectangular (fig. 5). L'altra, que es troba a la capçalera, és rectangular i està delimitada per quatre lloses (fig. 6).

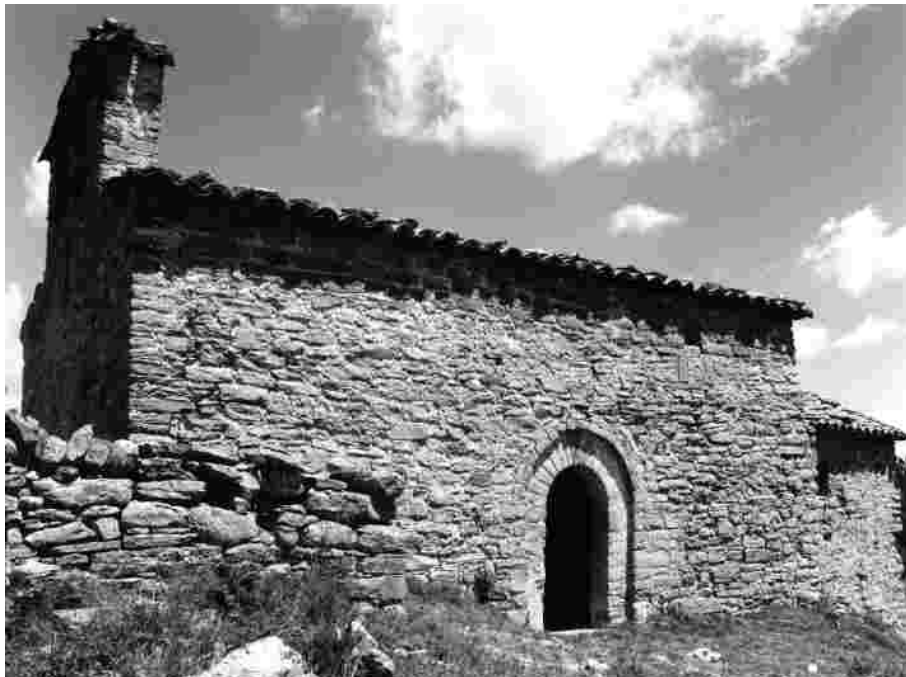
4. Façana sud de l'església de Sant Pere de Serrallonga. Arxiu fotogràfic de l'SPAL, núm. clixé 159.764.

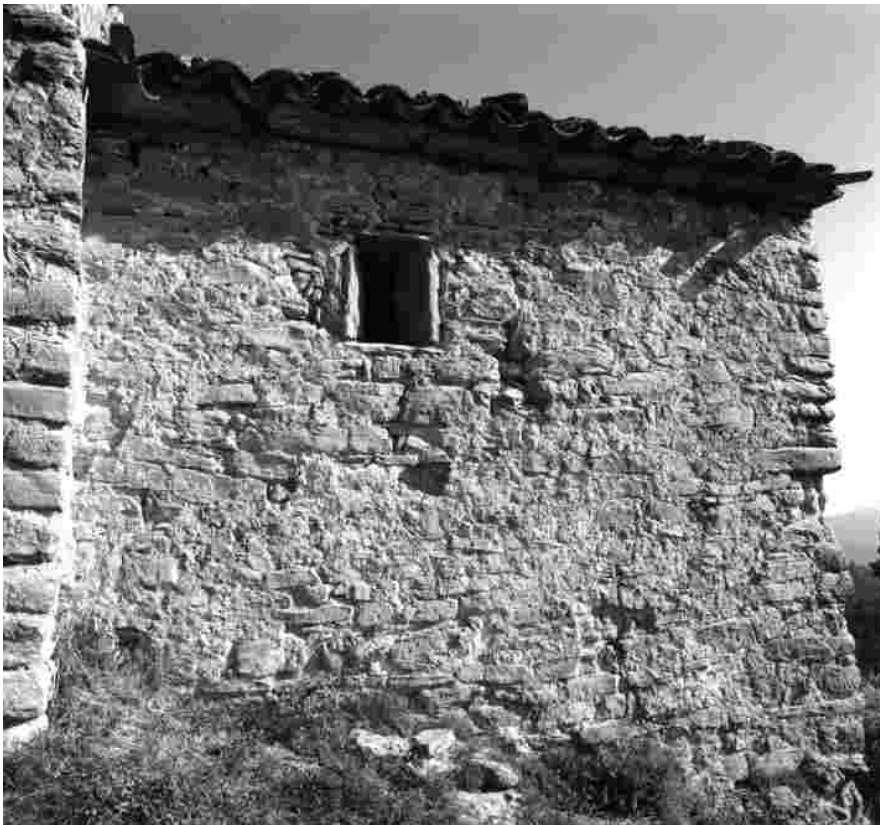
6. Detall de la finestra oberta al mur de migdia de la capçalera de l'església de Sant Pere de Serrallonga. Arxiu fotogràfic de l'SPAL, núm. clixé 159.682.

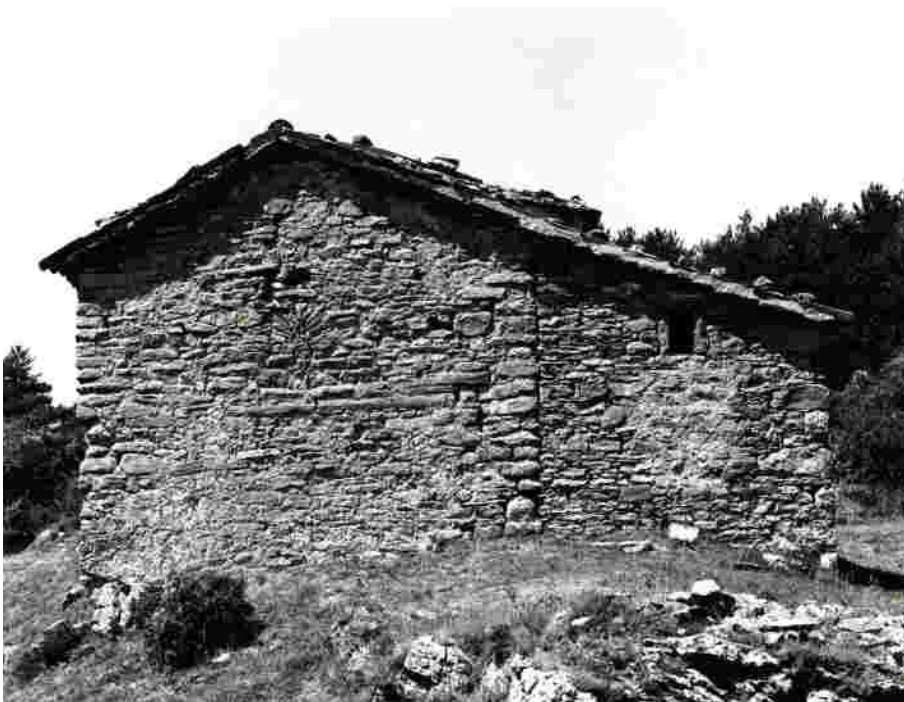
7. Façana de llevant de l'església de Sant Pere de Serrallonga, que comprèn la capçalera i la sagristia. Arxiu fotogràfic de l'SPAL, núm. clixé 159.766.

La façana de llevant també té dues finestretes (fig. 7). La primera, del tipus d'espitllera, està situada al bell mig de la capçalera, i en iniciar-se els treballs romania paredada. L'altra, rectangular, està situada a la sagristia. La façana de tramuntana és cega (fig. 2, 8) i la de ponent té una finestra rectangular oberta a la part alta del mur. Aquesta façana està rematada per un campanar de cadireta amb dos ulls (fig. 8-9).

Els afloraments de la roca eren visibles a tocar de la capçalera (fig. 7). Vora les façanes de ponent i de tramuntana hi havia una acumulació important de terres, que a la part més propera a l'edifici havien estat sanejades per tal d'eliminar humitats. A la façana de migdia hi havia una petita plataforma davant de la porta d'entrada que recolza sobre un mur de contenció força alt.

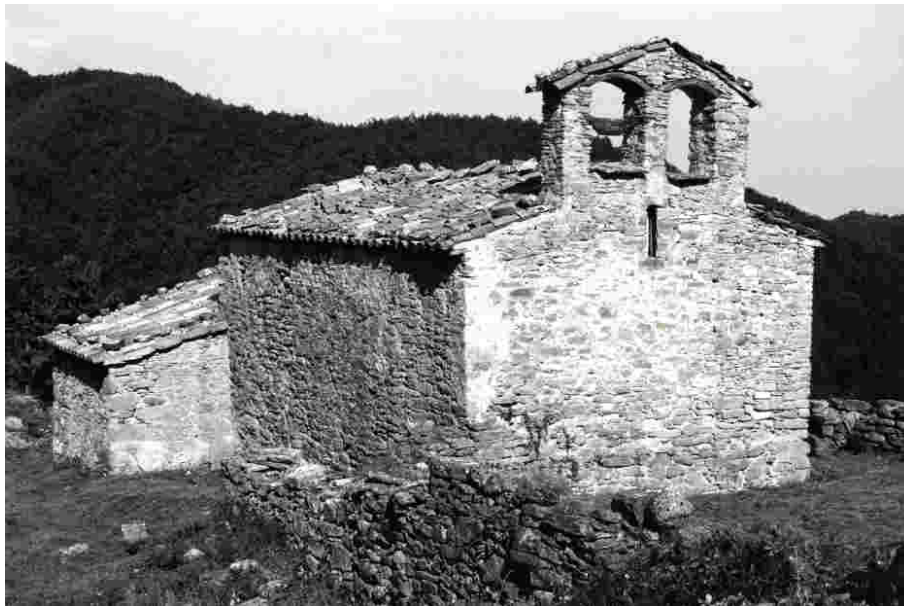
8. L'església de Sant Pere de Serrallonga vista des del nord-est. Arxiu fotogràfic de l'SPAL, núm. clixé 158.518.

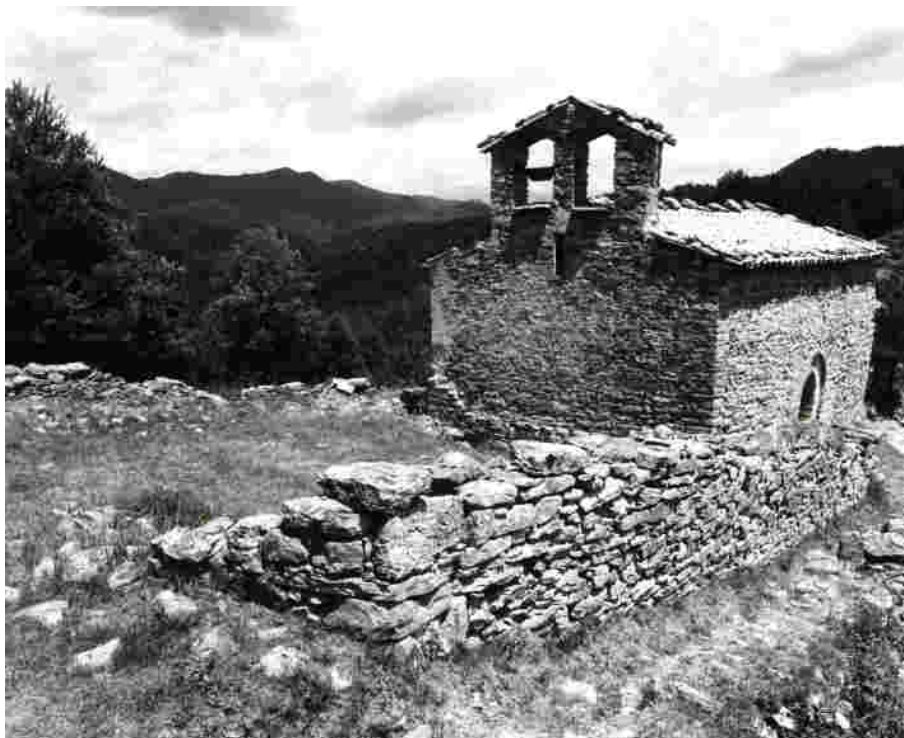
9. L'església de Sant Pere de Serrallonga vista des del sud-oest, on s'observa la tanca que s'adossava a la façana de ponent. Arxiu fotogràfic de l'SPAL, núm. clixé 159.757.

A ponent, l'església tenia adossat un tancat fet amb pedres irregulars col·locades en sec i falcades amb tascons (fig. 9). Aquestes parets presentaven nombroses refeccions i fins i tot estaven parcialment perdudes en els sectors de llevant i ponent. S'accedia al clos a través d'una porta, oberta a llevant, de la qual només se'n conservava una frontissa ancorada a la façana de migdia de l'església.

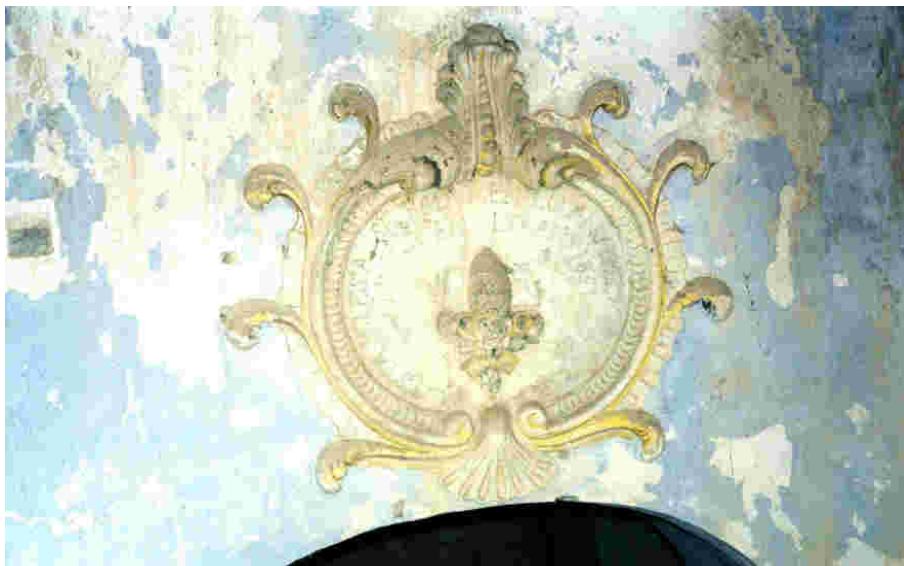
11. Detall de la tiara de guixeria que es troba a la part superior de l'arc triomfal, a l'interior de la qual es pot llegir la inscripció ESTA YGLESIA SE REDUI EN LO ANY 1827 Y SE RATIFICA EN LO ANY 1837. Arxiu fotogràfic de l'SPAL, núm. clixé 161.232.

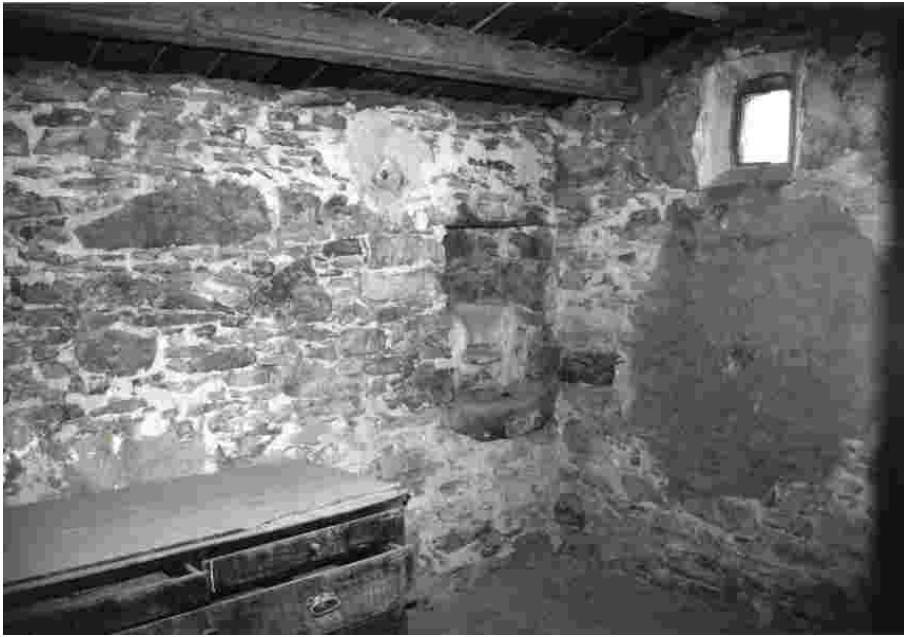
12. Angle nord-est de la sagristia del temple. Arxiu fotogràfic de l'SPAL, núm. clixé 161.177.

El mobiliari el completaven les restes molt escadusseres d'una calaixera situada a la sagristia (fig. 12), un banc de fusta amb una caixa sota el seient i un confessional d'orelleta amb una reixa calada de ferro, que es va restaurar¹.

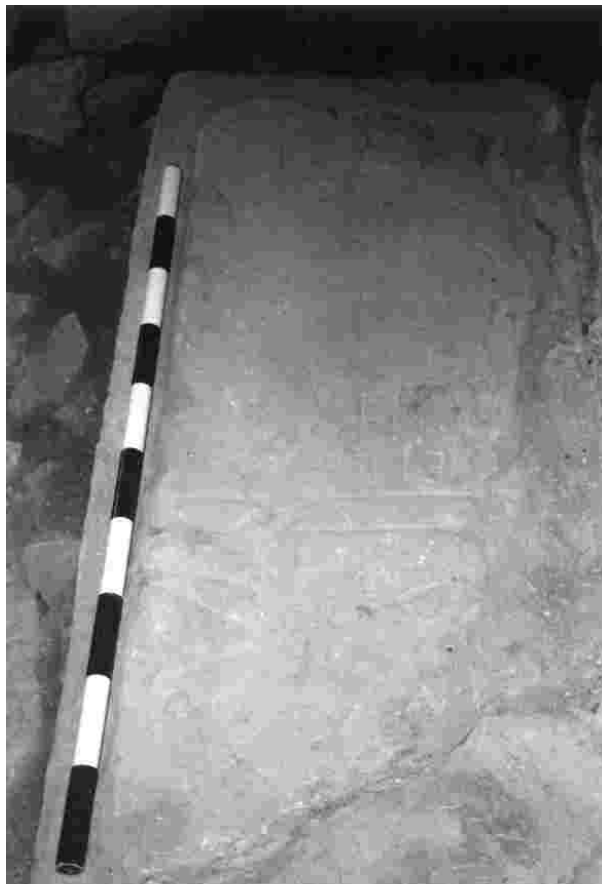
13. Detall de la coberta de l'enterrament que es trobava al nord-est de la nau de l'església de Sant Pere de Serrallonga. Arxiu fotogràfic de l'SPAL, núm. clixé 161.186.

s'estenia gairebé per tota l'aula. No es trobava, però, a l'angle sud-est de la nau ni a l'extrem de ponent, on hi havia una reparació realitzada amb lloses. Tampoc no es va identificar en el racó situat a ponent de la porta, sota l'arc former, on fins feia poc hi havia hagut una pica per a l'oli dels delmes, ni en una franja a ponent de la nau, que estava enllosada. Per últim, a l'angle nord-est de la nau, enlloc dels cairons hi havia una lauda sepulcral (fig. 13).

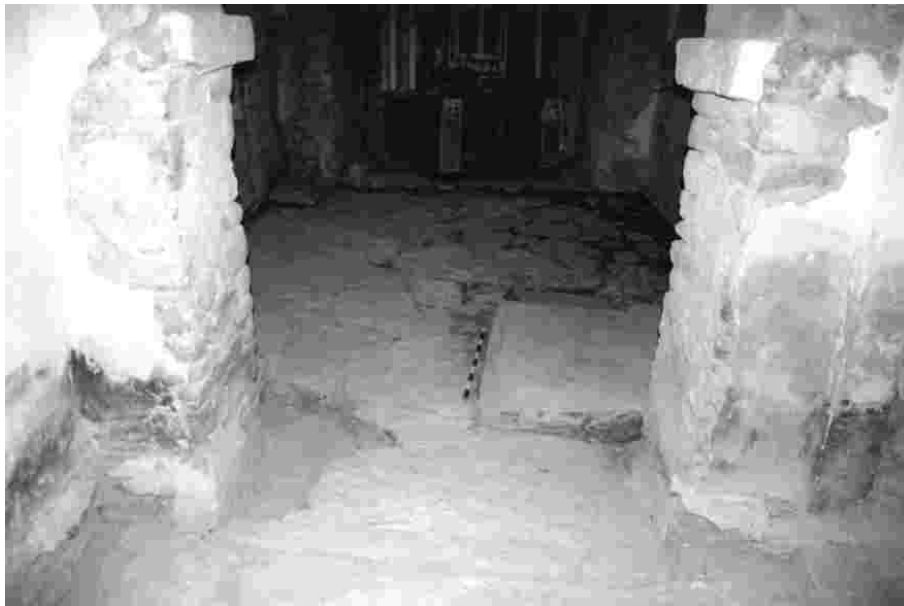
14. Detall del paviment del temple, per sota de l'arc triomfal, entre la nau i la capçalera. Arxiu fotogràfic de l'SPAL, núm. clixé 161.188.

Per sota dels rebliments 15 i 19 es van documentar dos paviments de lloses col·locats a la mateixa cota, separats per un graó amortitzat (29), situat a tocar de l'extrem de llevant dels estreps de l'arc triomfal. A ponent, hi havia el paviment 6, format per lloses molt irregulars, de grans dimensions i molt gruixudes, bastit a l'època romànica. A llevant hi havia el paviment 30, corresponent a la plataforma inferior del presbiteri d'època preromànica. Aquest terra estava format per llosetes més petites que les que conformen el paviment 6, col·locades de manera bastant regular, en filades paral·leles al presbiteri, amb una disposició i morfologia semblats a les que formaven el paviment de la plataforma superior del presbiteri. Els intersticis de les lloses estaven reblerts amb argamassa de calç de color blanquinós. La col·locació del sòl 6 a la nau, va suposar l'anul·lació del graó 29 (fig. 14).

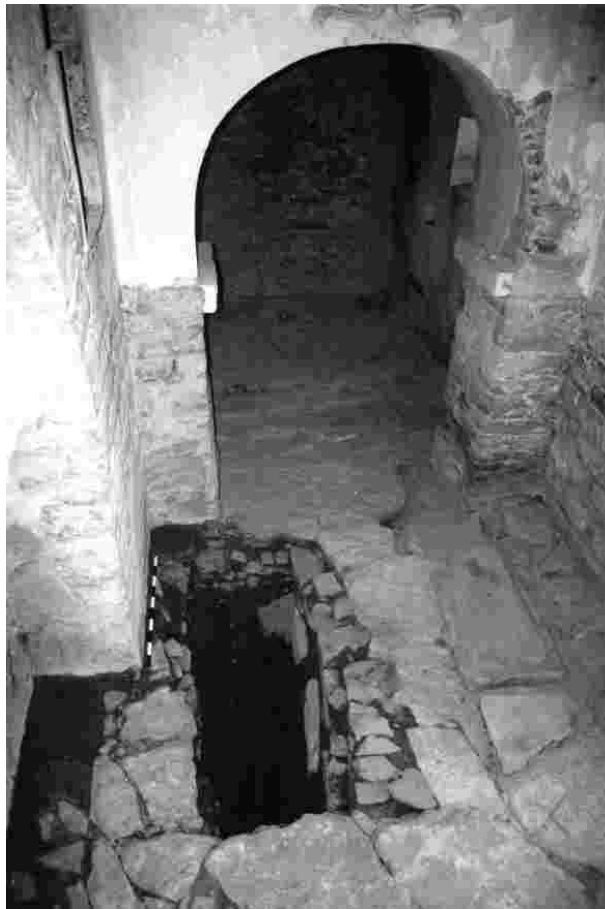
16. Vista zenital de l'extrem de llevant de la nau de l'església de Sant Pere de Serrallonga en el decurs de l'excavació de la tomba 55. Arxiu fotogràfic de l'SPAL, núm. clixé 161.171.

El paviment de la nau (6) tenia com a preparació una fina capa de terres vegetals (17), col·locada per a assentar les lloses i cobria un altre paviment de pedra (38), el sòl original de la nau, coetani dels paviments 30, situat al primer graó del presbiteri, i del sòl 36, col·locat a la plataforma superior. A ponent de l'arc former, dins la nau, hi havia un petit graó (69), d'uns 7 cm d'alçària, en sentit ascendent. Aquest element estava delimitat a llevant per una capa d'argila vermellosa recoberta d'argamassa. L'excavació del nivell preromànic es va aturar en arribar a aquest graonet i a ponent es va conservar el paviment romànic (6), que es trobava en un estat de conservació òptim (fig. 15-17).

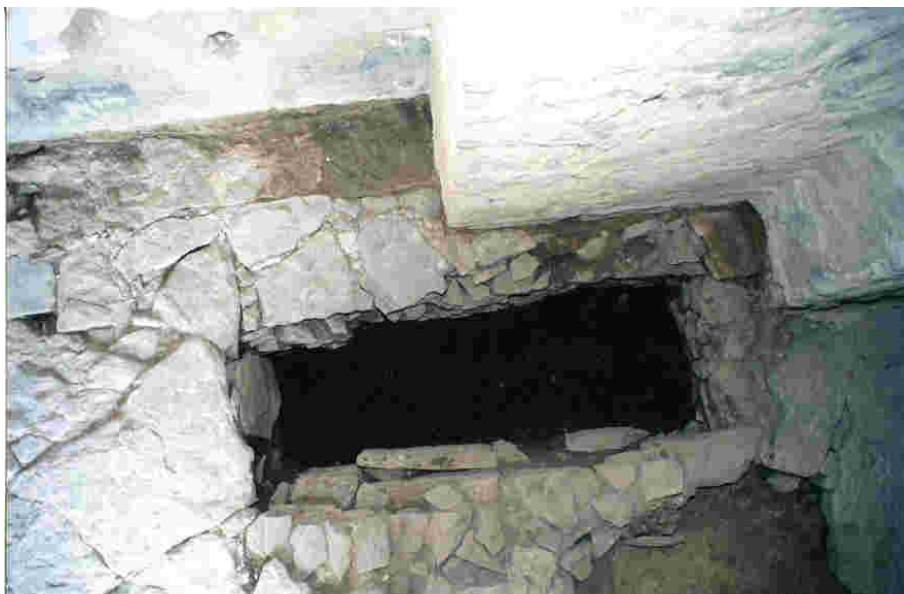
17. Detall de l'angle nord-est de la nau de l'església de Sant Pere de Serrallonga. S'observa l'enterrament 55 en procés d'excavació, així com també els paviments 51 i 56. Arxiu fotogràfic de l'SPAL, núm. clixé 161.130.

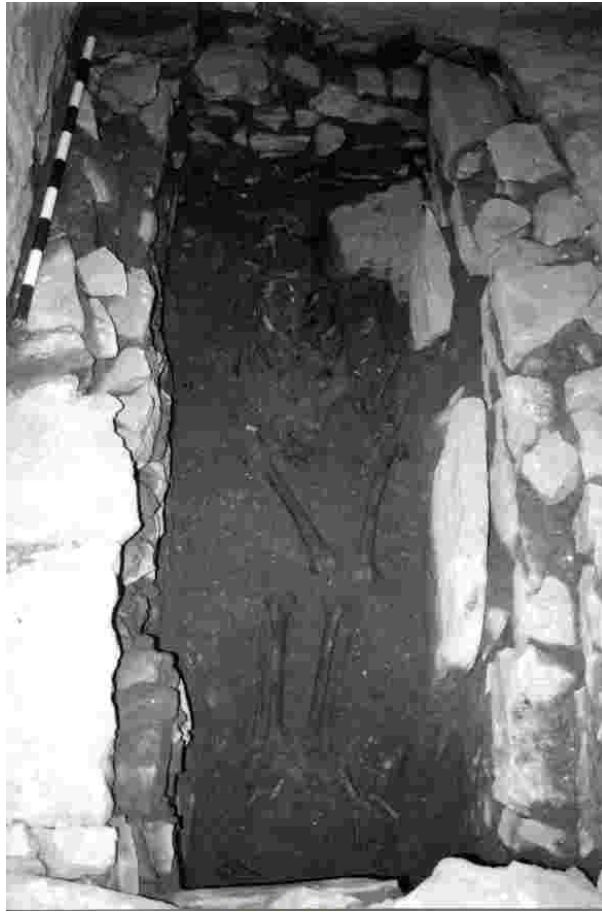
18. Detall de l'esquelet inhumat a la tomba 55. Arxiu fotogràfic de l'SPAL, núm. clixé 161.169.

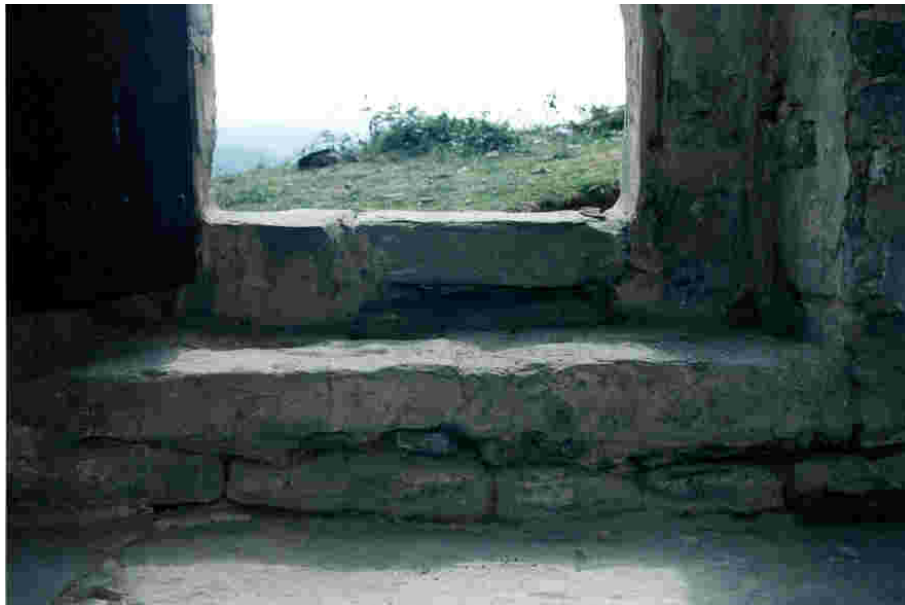
19. Detall del graó interior de la portalada d'accés al temple, oberta a la façana de migdia. Arxiu fotogràfic de l'SPAL, núm. clixé 161.140.

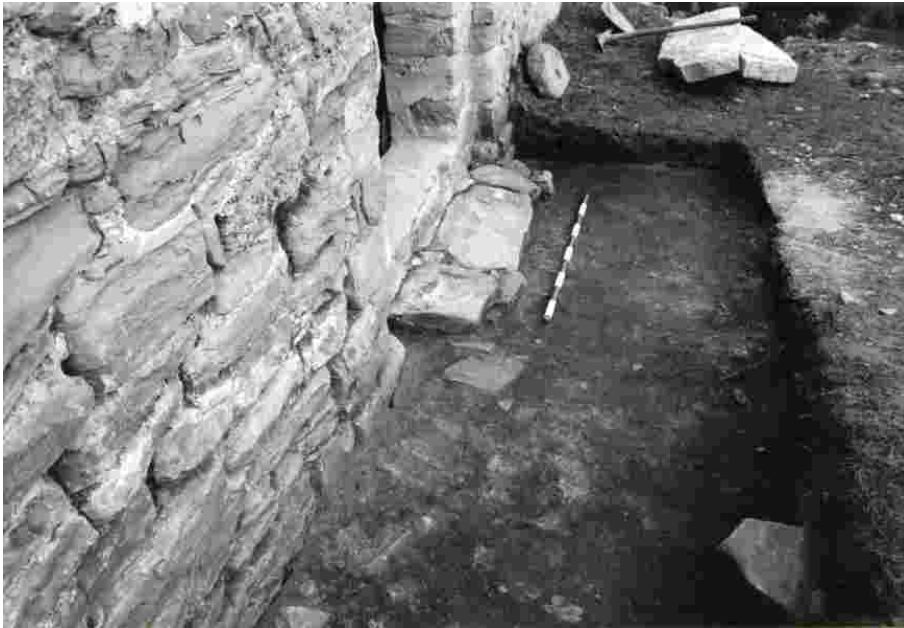
20. Cala oberta a l'exterior del temple, a tocar de la façana de migdia. S'observa el graó que permetia accedir a l'interior. Arxiu fotogràfic de l'SPAL, núm. clixé 161.157.

A migdia de l'església, a ponent de la porta, sota l'estrat d'aportació més modern, format per humus i restes orgàniques (101), es va localitzar un estrat d'aportació format per lloses calcàries, pedres petites i terra vegetal (102, fig. 20).

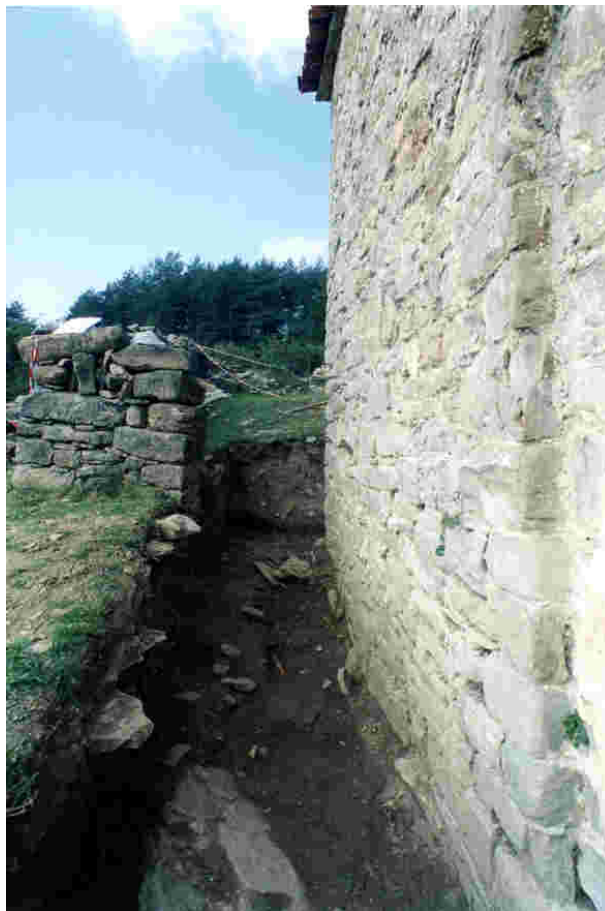
21. Detall de l'extrem de ponent de la rasa oberta a tocar de la façana de migdia. Arxiu fotogràfic de l'SPAL, núm. clixé 161.095.

Per sota, hi havia un altre estrat, amb pedres, argamassa i terres de color marró (104). Estava format probablement per materials procedents de la destrucció de la graonada (105) que colgava. Aquesta escala, que salvava el pendent existent entre l'església i el cementiri, va aparèixer molt degradada. Estava formada per tres esglaons, amb les esteses molt àmplies, bastits amb pedres petites i argamassa. De l'esglaó inferior, situat a prop de la porta de l'església se n'ha documentat un petit fragment de la contrapetja i dels dos superiors l'estesa erosionada (fig. 21-22).

Una altra tomba (123), de planta pseudoel·líptica, va aparèixer adossada a la paret de migdia de l'església. En aquest cas estava delimitada amb petites pedretes i el fons recolzava sobre el terreny natural. L'orientació era canònica, amb el cap col·locat a ponent (fig. 21).

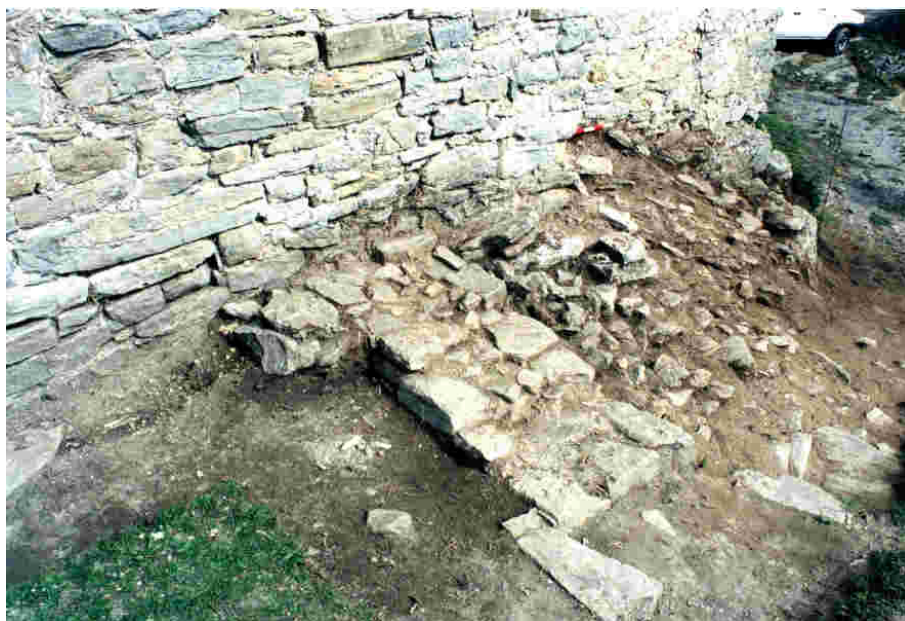
23. Meitat de llevant de la rasa oberta a tocar de la façana de migdia del temple. S'observa el mur 109 i part del seu enderroc. Arxiu fotogràfic de l'SPAL, núm. clixé 161.216.

A llevant de la porta es va documentar un contrafort arrasat (109, fig. 23-24), bastit amb pedres mitjanes lligades amb argamassa molt degradada. En el decurs dels treballs se'n va poder identificar la trinxera de fundació (120), que no va proporcionar material ceràmic. A l'est d'aquesta estructura de reforç va aparèixer un

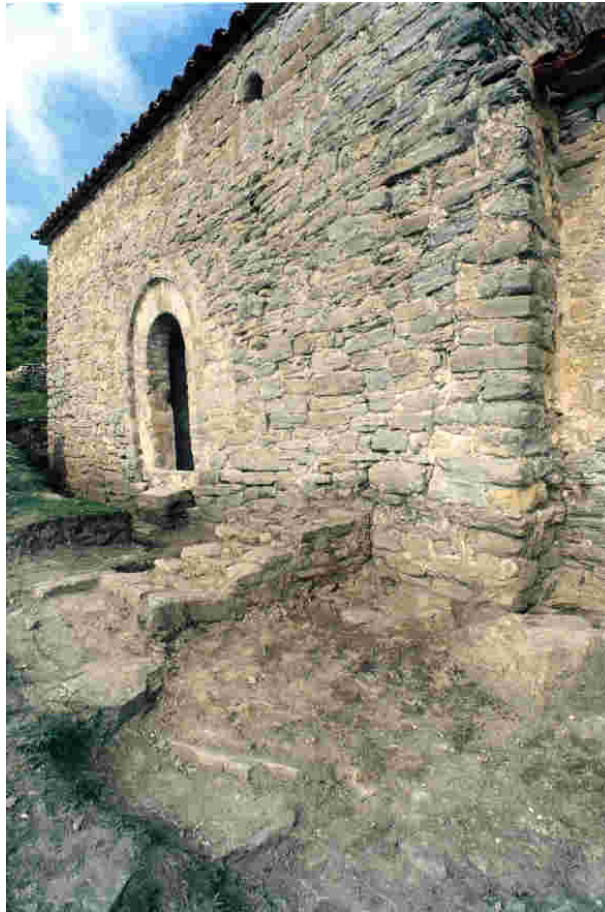
24. Extrem de llevant de la rasa oberta a tocar de la façana de migdia, un cop excavat l'enderroc del mur 109. Arxiu fotogràfic de l'SPAL, núm. clixé 161.108.

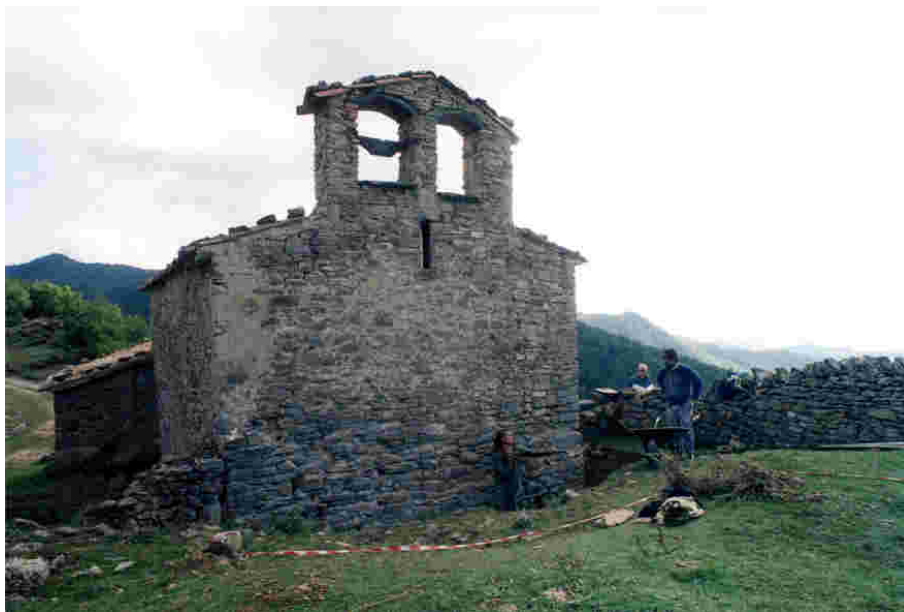
25. La façana de ponent en el decurs dels treballs arqueològics. Arxiu fotogràfic de l'SPAL, núm. clixé 161.114.

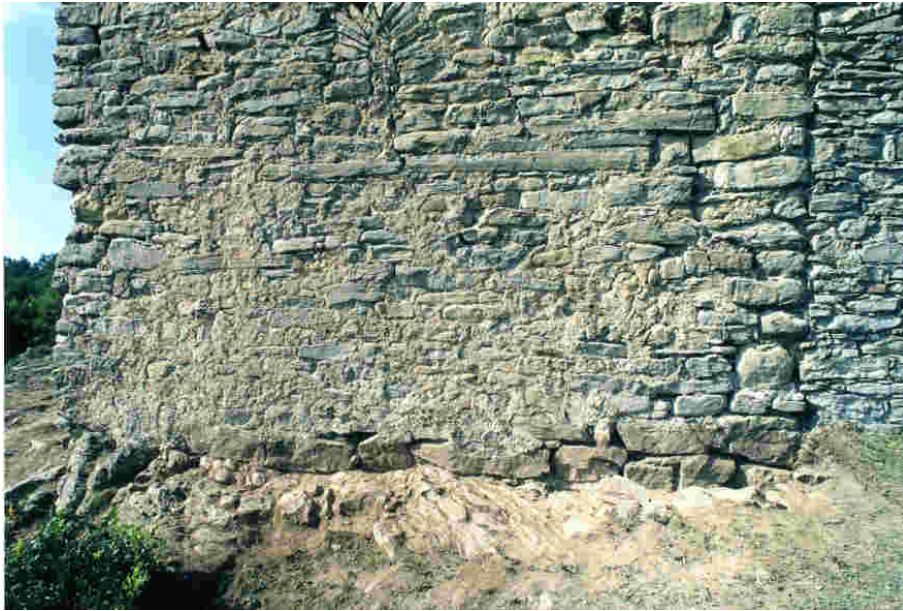
26. Sondeig obert a tocar de la façana de llevant, on s'observa com el temple s'havia bastit sobre la roca natural. Arxiu fotogràfic de l'SPAL, núm. clixé 161.103.

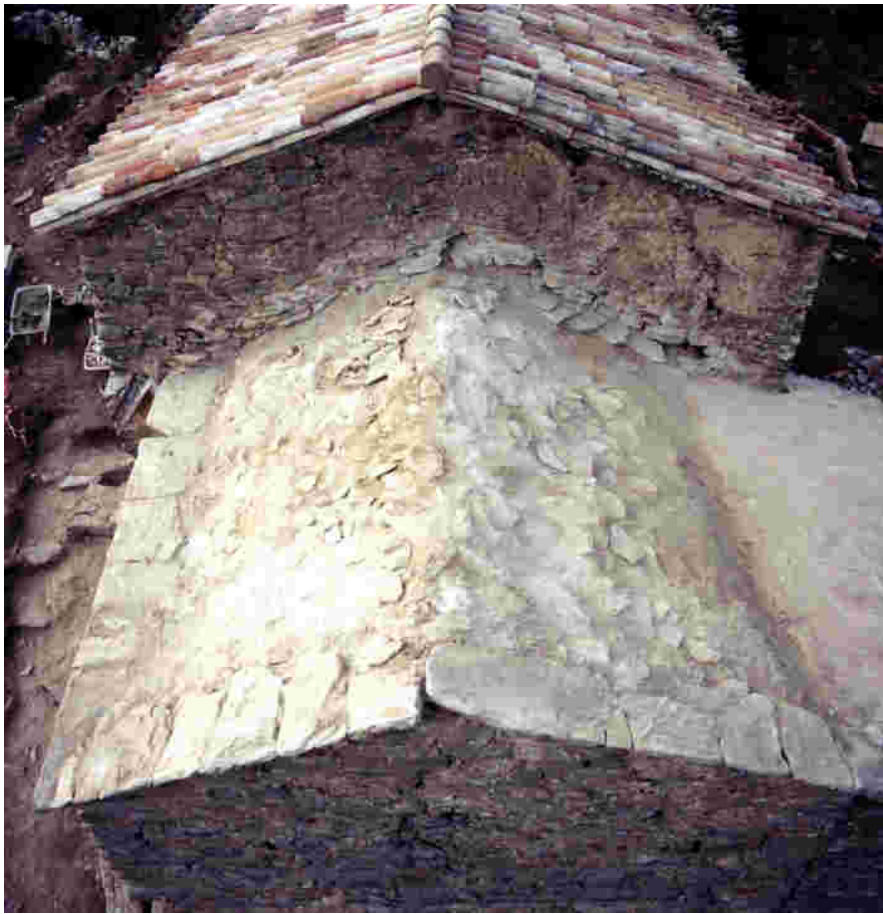
28. Teulada de la capçalera de Sant Pere de Serrallonga un cop finalitzada l'excavació arqueològica. Arxiu fotogràfic de l'SPAL, núm. clixé 161.232.

A la teulada es va fer el seguiment del desmuntatge de la coberta de la nau, que havia estat reparada l'any 1974. Estava formada per teules àrabs (72) que recolzaven sobre una solera feta amb maons (71). Al vessant de migdia una part de les peces eren de color groguenc i a la part de tramuntana totes eren de color
